1.6 Minas Novas

QUADRO 1.4

Patrimônio Histórico-Cultural do município de Minas Novas do Pólo Turístico do Vale do Jequitinhonha –
Caracterização geral dos imóveis tombados – Minas Gerais – 2003

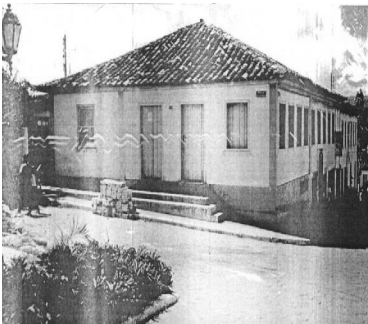
<p data-bbox="226 847 593 874">Casa da Rua Pe. João Afonso, n. 110</p>	<p data-bbox="611 451 808 659">Municipal Conselho Deliberativo do Patrimônio. Decreto n. 695 de 4/2/2002.</p>	<p data-bbox="819 451 1223 834">Casarão construído por volta da segunda metade do século XIX, em estilo colonial. Sofreu alterações ao longo do tempo, mantendo ainda algumas das suas características originais. Sua fachada é composta de uma porta dividida em duas folhas de madeira e outra em madeira inteiriça, além de duas janelas em vidro e madeira, no mesmo sistema da porta de duas folhas de abrir. O telhado é em quatro águas e telhas curvas simples.</p>	<p data-bbox="1234 451 1485 722">Imóvel particular, porém o uso comercial garante o acesso à parte das dependências internas. Além disso, a fachada pode ser considerada aberta à contemplação dos visitantes.</p>	<p data-bbox="1496 451 1845 611">Conforme laudo de vistoria enviado pelo município ao IEPHA/MG, no âmbito da Lei do ICMS do Patrimônio Cultural, seu estado de conservação é bom.</p>	<p data-bbox="1856 531 2098 547">_____</p>

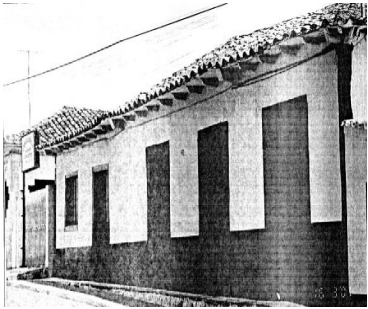
<p data-bbox="304 1262 517 1311">Casa da Rua Tenente Azevedo, n. 228</p>	<p data-bbox="611 882 808 1145">Municipal Conselho Deliberativo do Patrimônio. Sem decreto de tombamento, mas inscrito no Livro de Tombo.</p>	<p data-bbox="819 882 1223 1297">Provavelmente, trata-se de um dos imóveis mais antigos de Itamarandiba. Construído ainda no século XVIII. Existe, numa das janelas frontais, uma marcação com o ano de 1726. O telhado é em quatro águas, com telhas antigas e armação de madeira. As paredes são de pau-a-pique, acima do solo, formando uma espécie de porão. A junção das paredes é feita por colunas de madeira, pintadas na mesma cor das portas e janelas, que possuem barrado até a altura do parapeito.</p>	<p data-bbox="1234 882 1485 1153">Imóvel particular, porém o uso comercial garante o acesso à parte das dependências internas. Além disso, a fachada pode ser considerada aberta à contemplação dos visitantes.</p>	<p data-bbox="1496 882 1845 1098">Conforme laudo de vistoria enviado pelo município ao IEPHA/MG, no âmbito da Lei do ICMS do Patrimônio Cultural, seu estado de conservação é bom, necessitando apenas de pequenos reparos.</p>	<p data-bbox="1856 882 2098 1098">Recomenda-se que o município faça parceria com o proprietário do imóvel tombado, para a implementação das ações de conservação preventiva.</p>

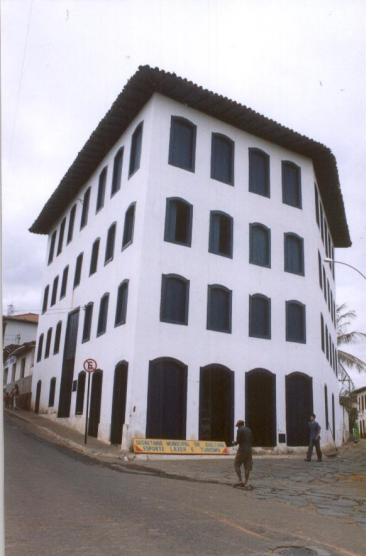
Sobradão

<p>Federal</p> <p>IPHAN Processo 597-T-59, inscrição n. 28, folha 7 no Livro Arqueológico, Etnográfico e Paisagístico, de 25/9/1959.</p>	<p>Construção de estrutura autônoma de madeira e pau-a-pique de quatro pavimentos, não usual para este tipo de técnica construtiva. Data de 1821 e já foi fórum da comarca. Quando se cogitou da criação da Província de Minas Novas (1856), foi indicado para palácio do governo. Parte das paredes é de adobe. Possui oito portas e 59 janelas. A porta da fachada lateral esquerda tem pé direito duplo e dá acesso à escadaria de acesso aos pavimentos superiores. O imóvel hoje pertence à prefeitura.</p>	<p>O acesso é permanente. No primeiro pavimento, estão instaladas a Secretaria de Cultura e Turismo e a loja da Associação de Artesãos de Minas Novas. No segundo, funcionam aulas de música. Há uma grande sala de reuniões no terceiro. O restante está sem uso, pois o imóvel está passando por reformas.</p>	<p>Entre regular e ruim, necessitando de intervenção. A obra de restauração do prédio, que inclui a instalação do Museu Regional do Vale do Jequitinhonha, está parada. Observou-se que alguns pés de esteio, junto ao solo, estão sofrendo apodrecimento e ataque de cupins. Os pisos também necessitam de reparo. A instalação elétrica ainda não foi concluída, mas já se notam gambiarras.</p>	<p>Dada a sua singularidade e seu potencial turístico, há a necessidade urgente de serem retomadas as obras de restauração. O projeto de restauração e instalação do Museu Regional do vale do Jequitinhonha foi atualizado pelo IEPHA e deverá ser incorporado ao PDITS.</p>

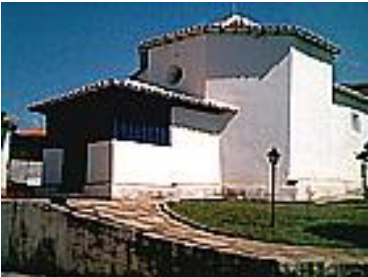
<p>Capela de São José</p>	<p>Federal</p> <p>IPHAN Processo n. 720-T-63, inscrição n. 396, folha 64, no Livro Histórico, em 27/4/1967.</p>	<p>Único exemplar de igreja com planta octogonal no Brasil. A inspiração bizantina veio da França. Consta que a igreja foi construída por uma senhora francesa inválida, dona do solar em frente, para que ela pudesse rezar sentada defronte à sua janela no segundo andar. A nave tem formato octogonal e a capela-mor, hexagonal, com sacristia lateral esquerda. Possui uma varanda à frente, fechada com elementos verticais de madeira. O sino fica em uma janela lateral da nave, do lado esquerdo, e tem a data de 1728.</p>	<p>O acesso é permanente. Porém, é necessário, fora dos momentos de culto, pedir a chave ao zelador da Igreja.</p>	<p>Entre bom e regular, necessitando de intervenção. Presença de rachaduras no canto esquerdo frontal da sacristia. Talha e forros necessitando de restauração e de combate ao cupim. Necessita de projeto paisagístico, pois o jardim atual não permite boa visão e valorização do bem. Não há plano de controle e incêndio e os alarmes não funcionam.</p>	<p>Os fatos apontados no laudo de vistoria foram informados ao IEPHA-MG e ao IPHAN. Apesar de o imóvel não estar em condições precárias, em virtude de seu valor histórico e potencial turístico, recomenda-se a elaboração e execução de projeto de restauração de elementos artísticos e conservação preventiva.</p>

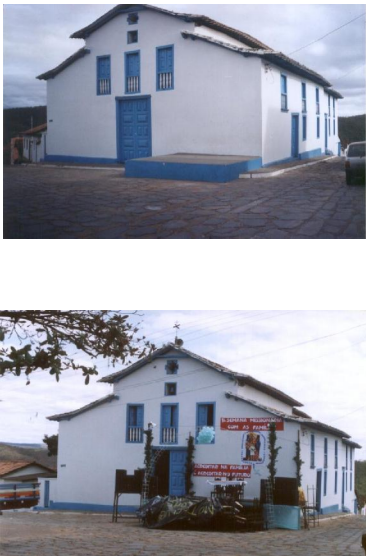
<p>Igreja Matriz de São Francisco</p>	<p>Estadual IEPHA/MG Decreto n. 20.557 de 13/5/1980</p>	<p>Construída provavelmente na segunda metade do século XVIII, a igreja tem proporções mais horizontais, com nave central, capela-mor, duas capelas laterais e sacristias. A frente é composta por uma grande porta central de acesso e três portas com guarda-corpo acima, no coro. O sino encontra-se no meio, acima, e possui abertura central próxima à cumeeira. A estrutura autônoma é de madeira e as paredes são de pau-a-pique.</p>	<p>O acesso é permanente. Para entrar, fora do horário das missas, basta pedir autorização na Casa Paroquial, ao lado. A capacidade máxima de carga é de 40 visitantes. A visitação é maior na época das festas e celebrações religiosas, dentre elas o dia de São Francisco, o Cerco de Jericó e a Semana Santa</p>	<p>Regular, necessitando de intervenção. Elementos artísticos integrados, altar-mor e retábulos estão infestados por cupins, com partes faltantes e perda da camada pictórica. Verifica-se desarticulação das peças de alisar. Os forros, o barroteamento e as soleiras do piso apresentam ataque de cupins. Há uma sobrecarga na rede e ausência de pára-raios, não há extintores, nem plano de combate a incêndio e o alarme não funciona.</p>	<p>A edificação necessita de obras de restauro e de conservação preventiva. Projeto de restauração arquitetônica, incluindo plano de combate de incêndio e furtos, elaborado pelo IEPHA, está orçado em R\$ 155.000,00 e será incluído no PDITS.</p>

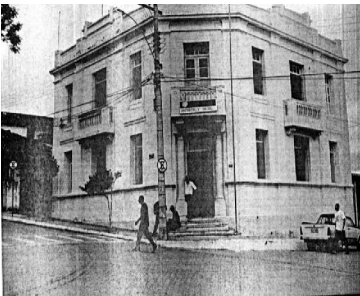
<p data-bbox="230 954 589 999">Sobrado da Praça Sebastião Leme do Prado, 15</p>	<p data-bbox="607 453 824 695">Municipal</p> <p data-bbox="607 523 824 695">Conselho Deliberativo do Patrimônio. Decreto n. 16 de 13 de março de 2003.</p>	<p data-bbox="831 453 1205 983">Imóvel pertencente à prefeitura, onde funciona a sua sede. O prédio, com as feições atuais, foi inaugurado em 1937. Apresenta características que transitam entre o eclético e o moderno. Implantado em lote de esquina, a entrada principal se dá em nível acima da rua, vencido por escada ladeada por colunas. Estrutura autoportante com vedação em tijolos maciços, cobertura original em várias águas, com cumeeira em “L”, paralela em ruas frontais, vedação em telhas cerâmicas, tipo capa canal curva, com platibanda frontal acompanhando as ruas principais.</p>	<p data-bbox="1211 453 1503 536">O acesso é permanente, tendo em vista o uso administrativo do imóvel.</p>	<p data-bbox="1509 453 1827 651">Conforme laudo de vistoria técnica elaborado pelo município, no âmbito da Lei do ICMS do Patrimônio Cultural, o imóvel apresenta-se em bom estado de conservação.</p>	<p data-bbox="1834 504 2089 520">—</p>
